## Reporte de pruebas realizadas para determinar la efectividad del recubrimiento Xp<sup>3</sup>RB5100

**Reporte:** Evaluación de resistencia del recubrimiento a la corrosión.

**Matco Proyecto #905-50521**  
**9-6-05**

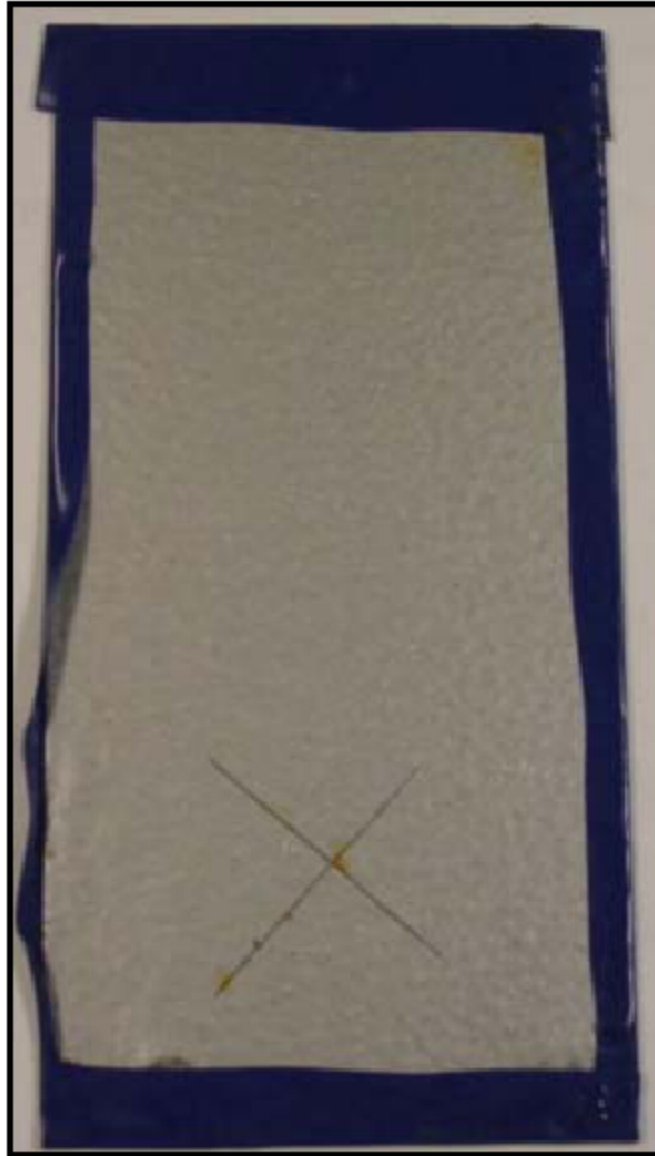
**Figura 8: Muestra 18 después  
de expuesta al agua salada**

Lamina #	Descripción después de humedecido con agua salada	Líquido en la ampolla?
11	Algo de ampolla, no hay corrosión en el rasgado	No hay líquido
12	Algunas ampollas en las esquinas, mínima corrosión en el rasgado	
13	(Muestra sin pintura) Corrosión moderada a alta en ciertas áreas, pero la corrosión no es pareja y no cubre toda la superficie expuesta.	No hay ampollas
14	Algunas ampollas y oxidación en las orillas. No hay corrosión en el rasgado	No hay líquido
15	Algunas ampollas y oxidación en las orillas. Mínima corrosión en el rasgado	No hay líquido
16	Ampollas en la superficie, pequeños puntos de corrosión	No hay líquido
17	Buena adhesión, no hay ampollas y poca corrosión en el rasgado	No hay ampollas
18	Muy poca ampolla, mínima corrosión en el rasgado, buena adhesión en todo lo demás	No hay líquido
19	Muchas ampollas y corrosión sobre toda la superficie, pero el sustrato expuesto esta limpio. No hay líquido en las ampollas, ampollas expuestas al aire

Figure 8: Sample 18 after  
salt spray exposure

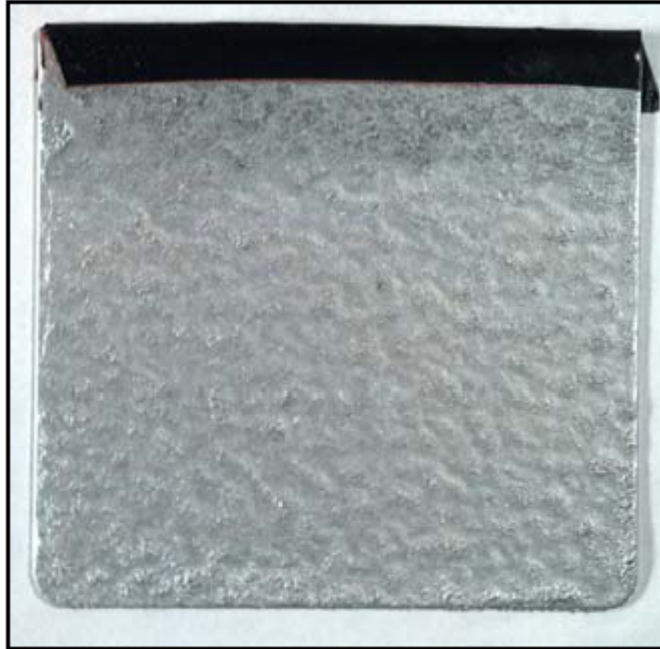
**Figura 14: Muestra 24 después  
de humedecimiento con arco xenón**

<b>Lamina #</b>	<b>Descripción después de humedecido y arco xenón</b>
21	Ligera pérdida de brillo y no daño obvio de la cubierta
22	Perdida de brillo y no daño obvio de la cubierta
23	(Acero no pintado) corrosión, ligera degradación
24	Perdida de brillo y no daño obvio de la cubierta
25	Perdida de brillo y no daño obvio de la cubierta
26	Ligera pérdida de brillo, algunos puntos de corrosión donde la pintura fue removida. No se extendió mas allá de esos puntos
27	Perdida de brillo y no daño obvio de la cubierta
28	Perdida de brillo y no daño obvio de la cubierta
29	Ligera pérdida de brillo, algunos puntos de corrosión donde la pintura fue removida. No se entendió mas allá de esos puntos
30	Perdida de brillo, pequeñas marcas de corrosión presentes en la orilla inferior de la lamina

Figure 14: Sample 24 after  
xenon arc weathering

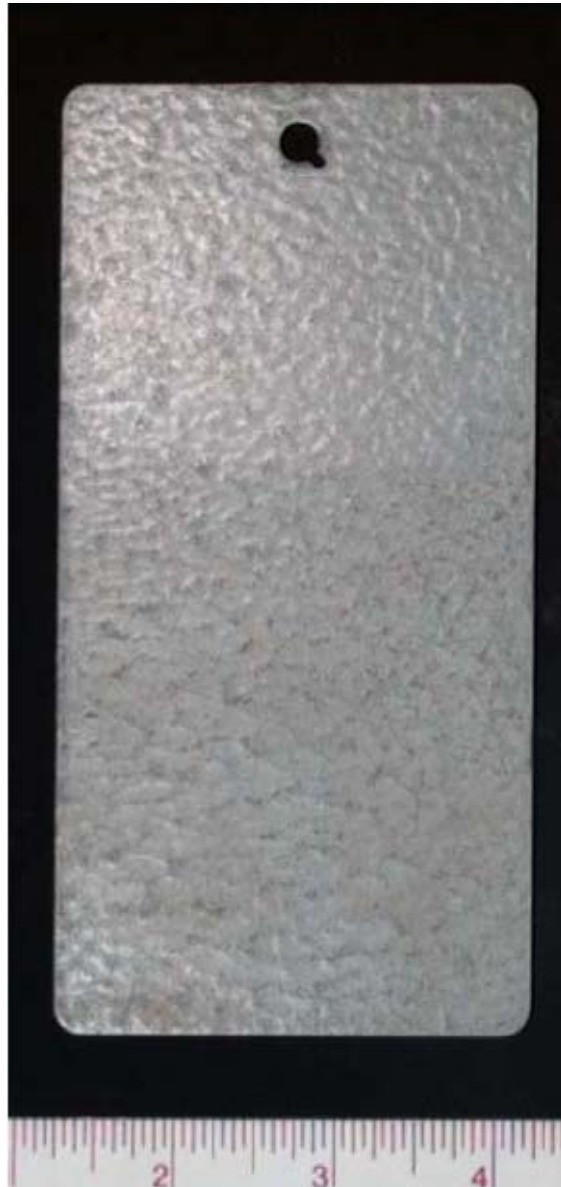
**Figura 21: Muestra 31**  
**Inmersión en Agua Salada**

Lamina #	Descripción después de prueba de inmersión en agua salada
31	Ligera pérdida de brillo y no aparente corrosión
32	Alguna corrosión y ampollamiento
33	(Acero no pintado) corrosión con alta degradación, arriba y abajo de la línea de agua
34	Puntos de corrosión y ampollas
35	Algunas ampollas en la parte baja del panel, lejos del área texturizada. Algo de pérdida de brillo.
36	corrosión en la línea del agua
37	corrosión en la línea del agua y en algunas áreas abajo de la línea de agua
38	Ampollas y puntos de corrosión en la parte baja de la línea de agua
39	Grandes ampollas y desprendimiento en la áreas bajas del panel
40	Puntos de ampollamiento y corrosión puntual en algunas áreas específicas

Figure 21: Samples 31

Saltwater Immersion
